# Duomo di Chieri, si restaura la ghimberga

La pietra si sbriciola, si effettuerà un minuzioso lavoro di consolidamento

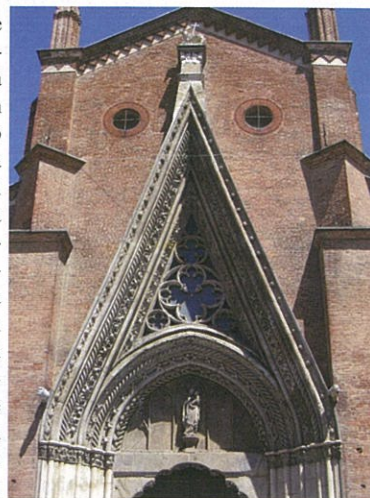
allora sono passati circa 130 anni, e la ghimberga ha di nuovo bisogno di cure. Lo si è capito quando un grosso frammento di pietra è caduto a terra finendo in mille pezzi. Se ne è avuta la conferma controllando de visu e da vicino: il materiale lapideo in più punti è fessurato e in numerosi altri rivela episodi di polverizzazione e di esfoliazione. In parole povere: la pietra si sbriciola. Si sono deteriorate soprattutto le parti che furono interessate dai restauri precedenti: segno che si usarono materiali troppo teneri, che

con prodotti appositi si effettuerà un minuzioso lavoro di consolidamento, che in futuro dovrà essere verificato ogni paio d'anni. L'intervento costerà 13.500 euro. Durerà qualche mese. Affidato al Consorzio San Luca, sarà eseguito dalla ditta “R.i.c.t. Tauro di Locandieri Marina & c. S.a.s.” di Torino e dal laboratorio di restauro di Michelangelo Varetto. La direzione tecnica è affidata all'arch. Marina Locandieri e al prof. Michelangelo Varetto.
